## **„IZGLĀB NAMU!” Restaurācijas metodikas paraugs**

### **LOGU RESTAURĀCIJA**

OBJEKTS: Logi un slēgi ēkai Kuldīgā, Pētera iela 3

Kuldīga  
29.08.2013

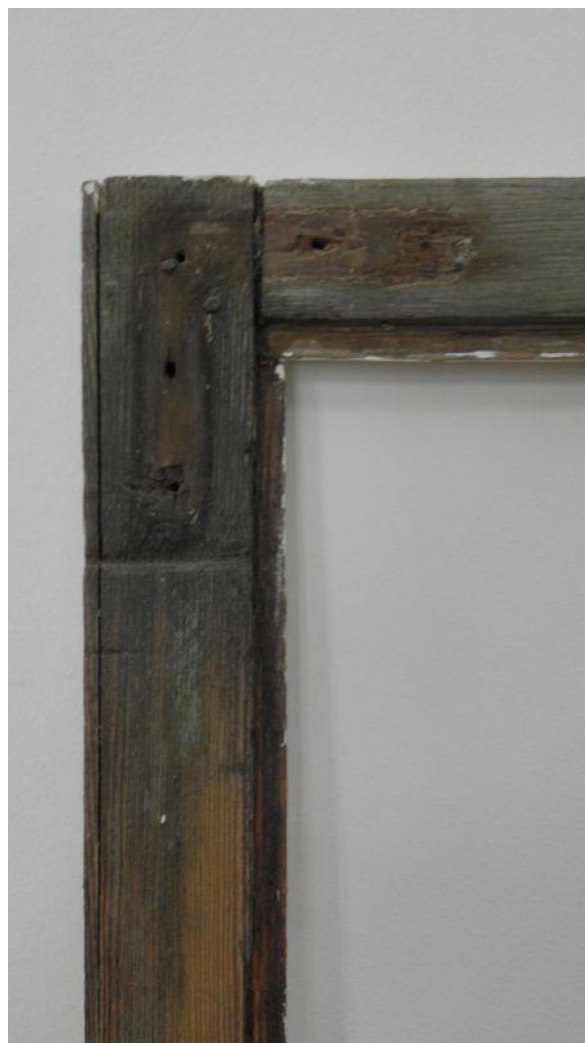
**4.att.** L1-1 detaļa. Vēlāk piestiprināta līstīte.

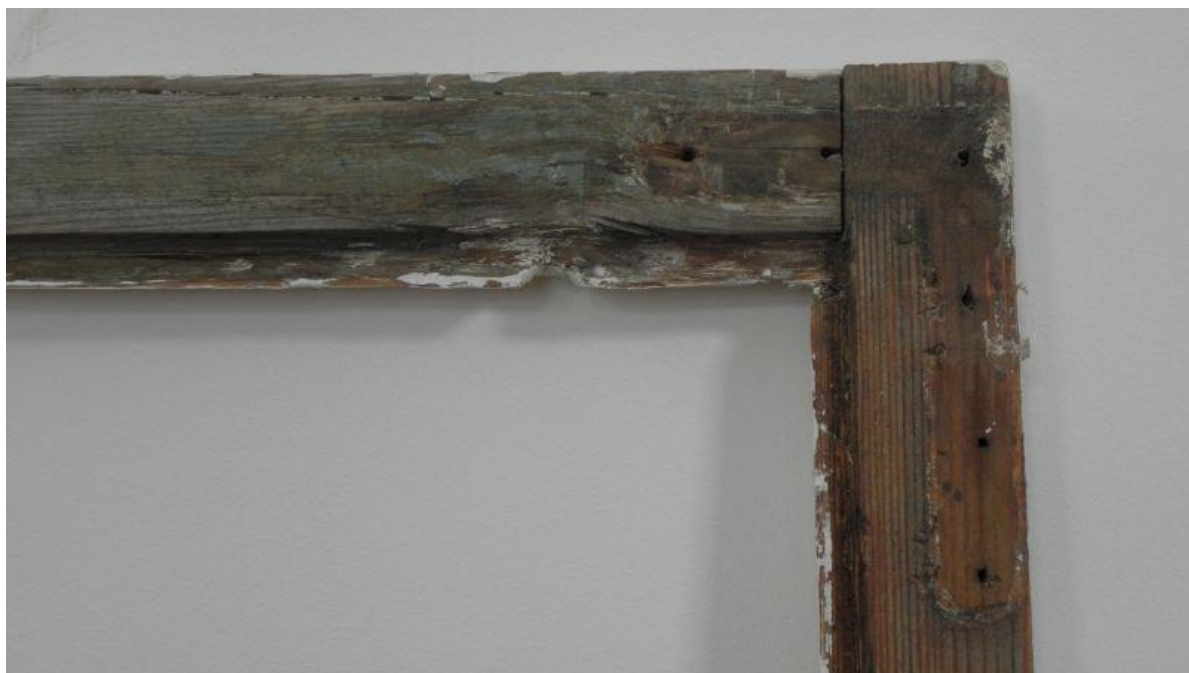
**5.att.** L1-1 detaļa. Zara vieta daļēji protezējama.

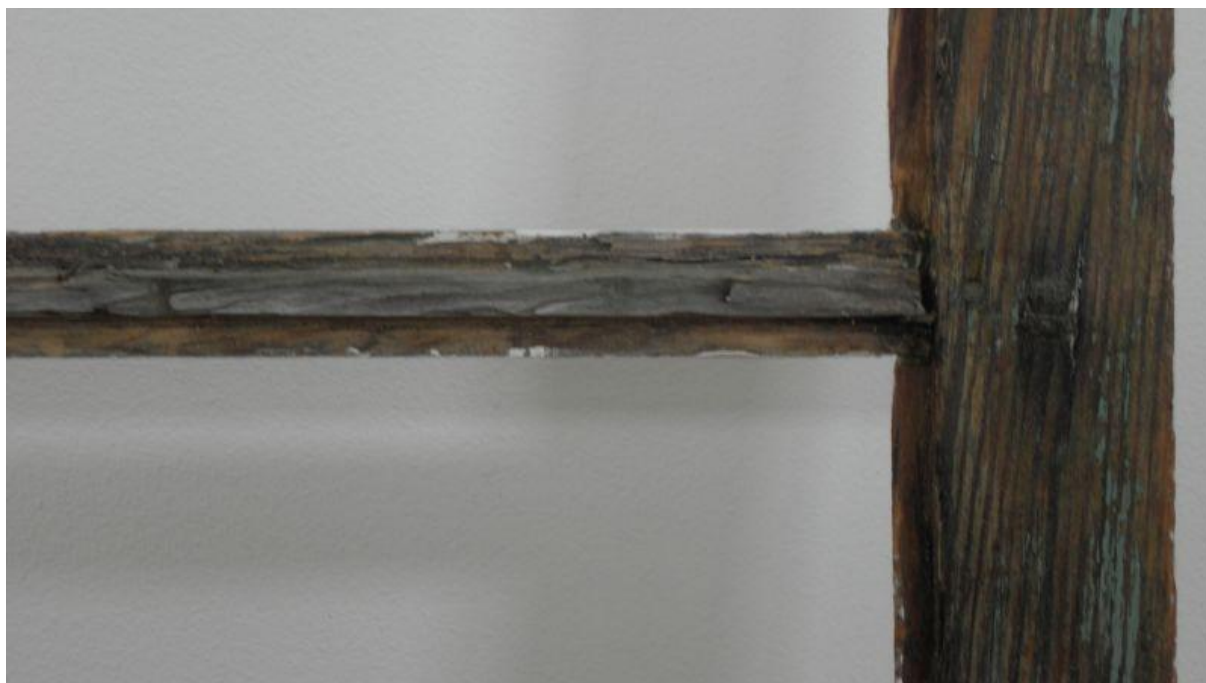
**8.att.** L1-2 detaļa. Spraislis protezējams.

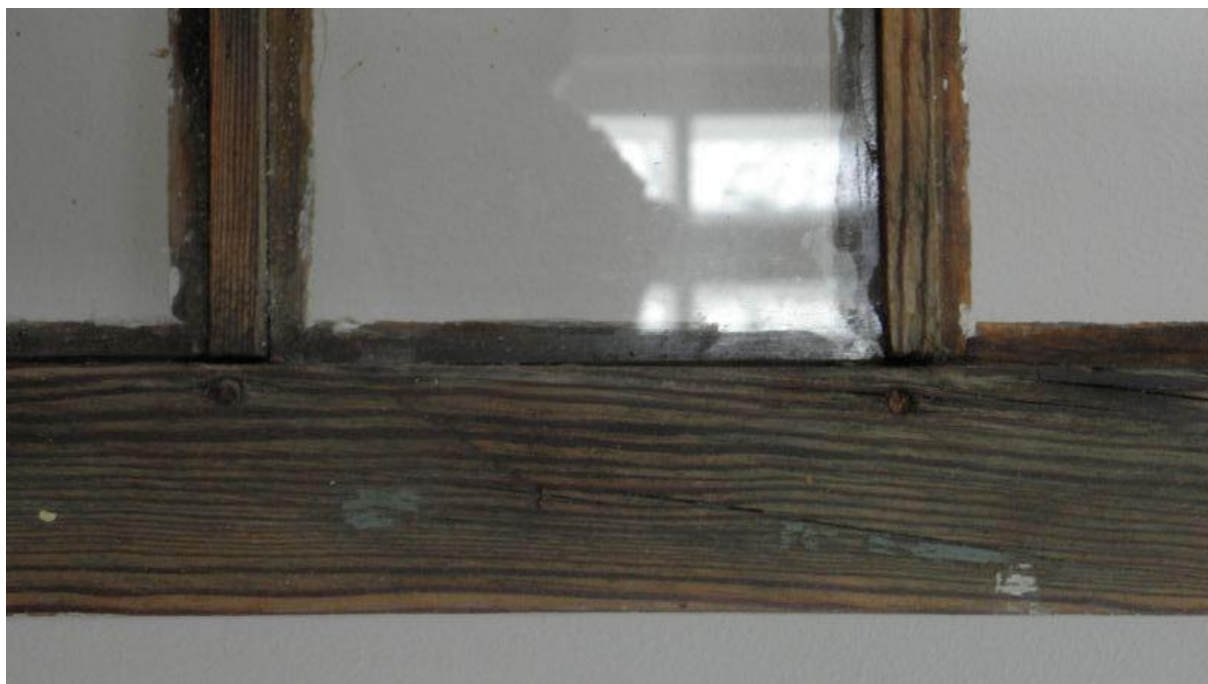
**11.att.** L1-3 detaļa. Stikls stiprināts ar silikonu.

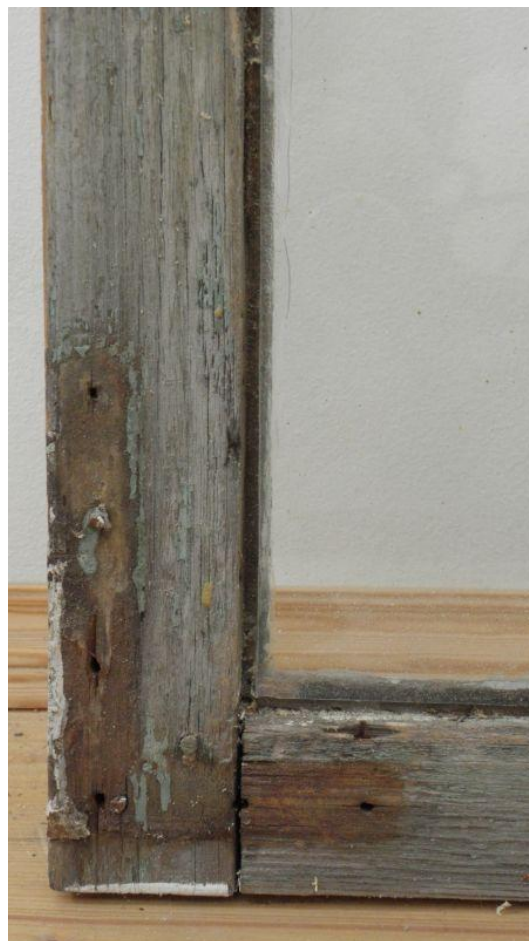
**13.att.** L2-1 detaļa. Rūsas traipi un krāsas pārpalikumi uz koksnes.

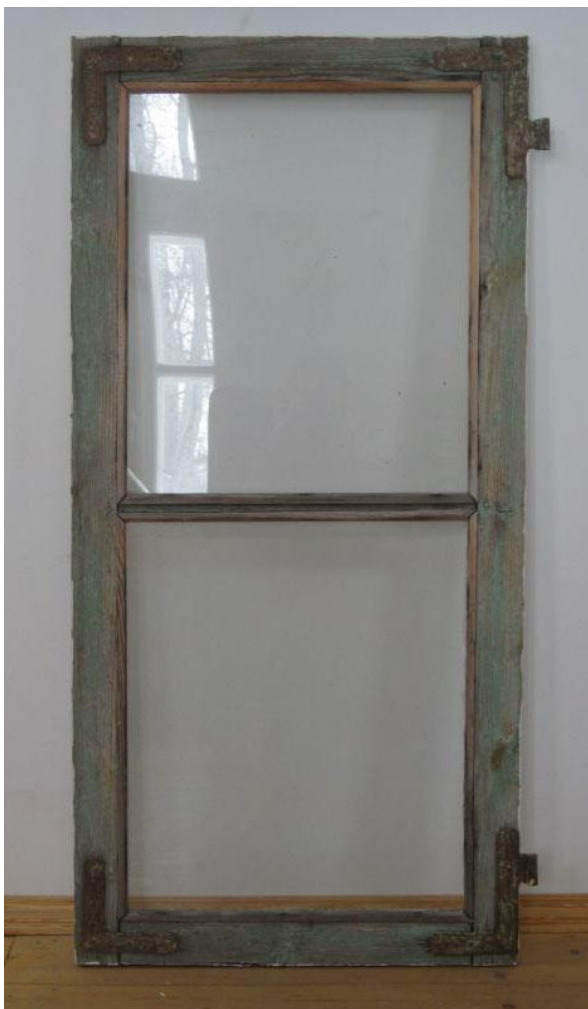
Logu vērtnes jau ir izņemtas no aplodas. Dažām vērtņēm ir daļēji demontēts stikls. Gandrīz visām vērtņēm ir demontētas metāla detaļas (izņemot L2-2 (sk.pielikumā 14.att.)). Demontētās metāla detaļas ir attīrītas no vecās krāsas un nodarvotas.

**14.att.** L2-2 kopskats.

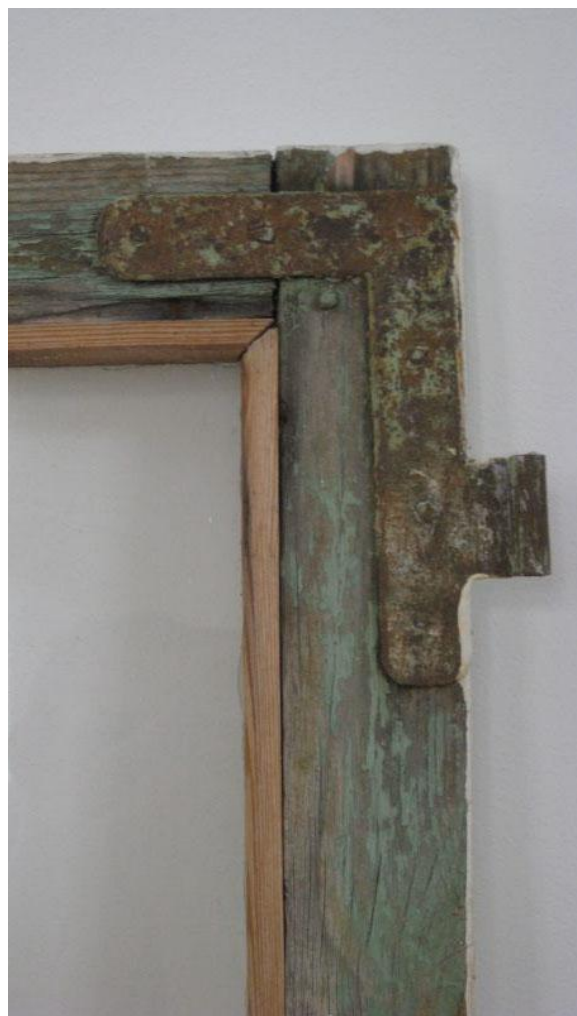
**15.att.** L2-2 detaļa. Oriģinālā furnitūra.

Stikls stiprināts ar līstītēm, tās demontājamas.

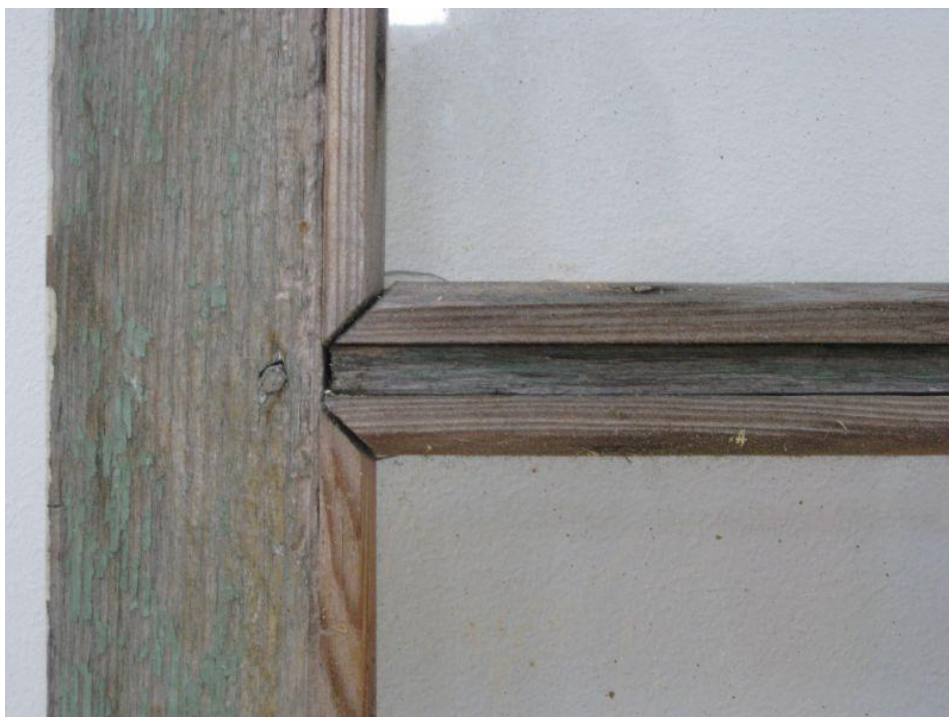
**16.att.** L2-2 detaļa. Stikls stiprināts ar līstītēm, tās demontājamas.

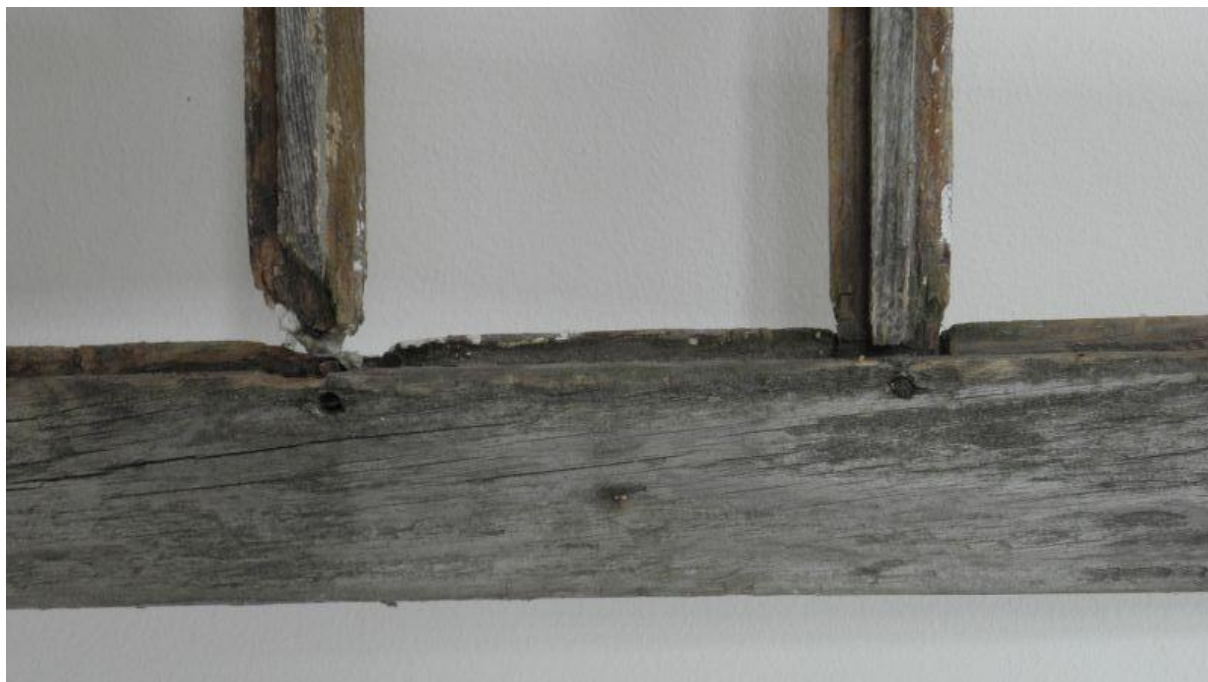
**19.att.** L2-3 detaļa. Spraišļi satrupējši, tie protezējami.

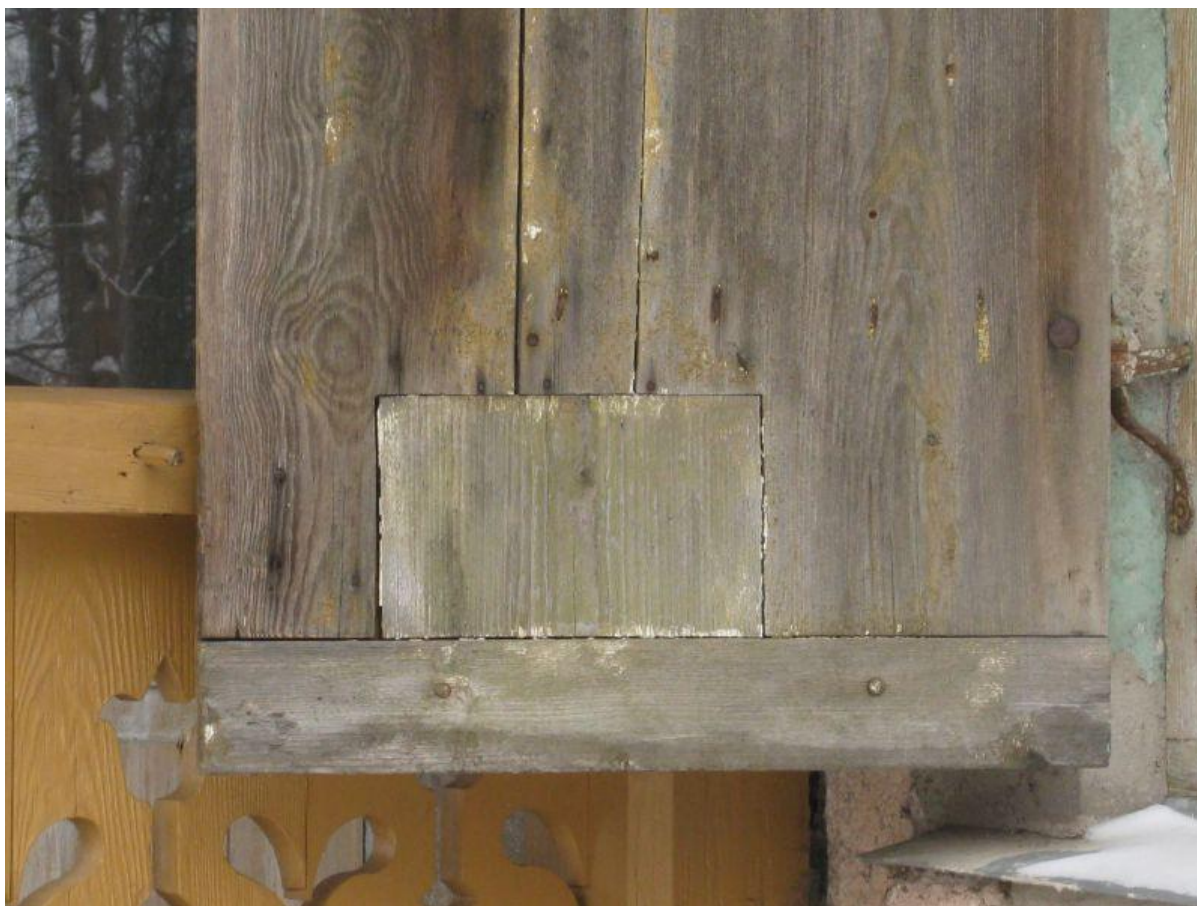
**23.att.** L1 slēga vērtnes S1 vēlāks labojums, tas protezējams.

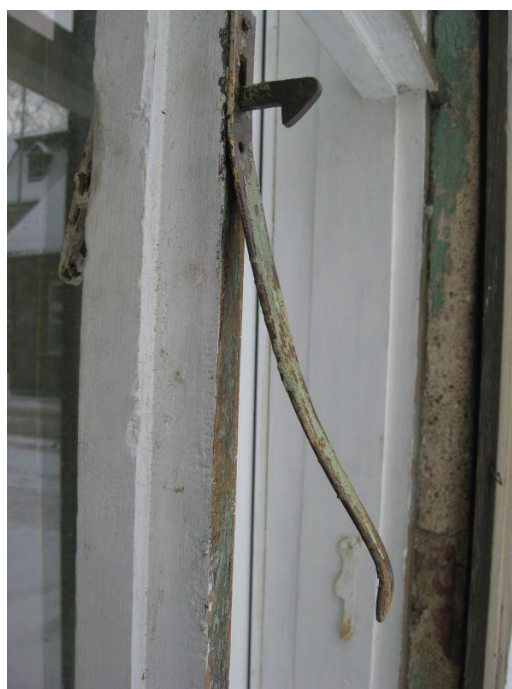
**27.att.** L2 oriģinālā slēgu atspere.

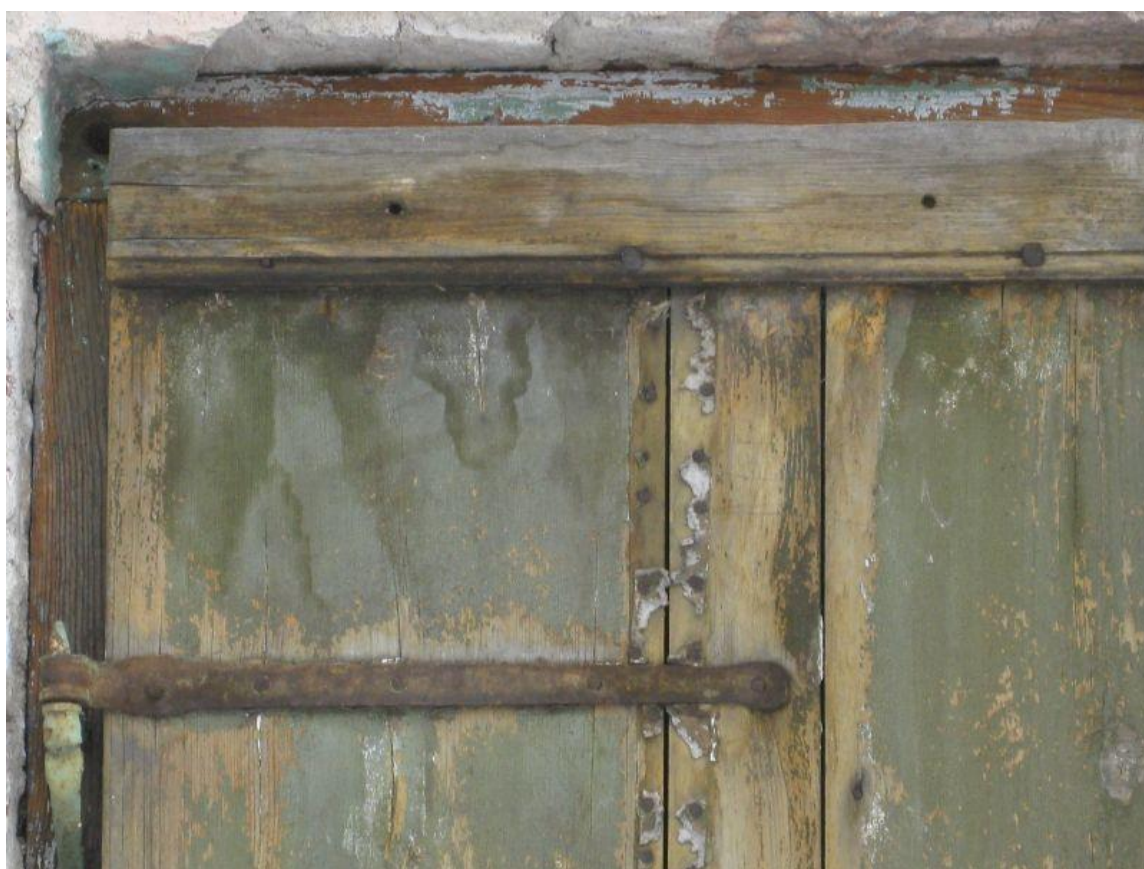
**29.att.** L2 slēģu vērtnes S3 detaļa. Vēlāk ar naglām un ādu noblīvētas plaisu vietas, tas demontējams.
